## LA ERMITA DEL CRISTO DEL HUMILLADERO

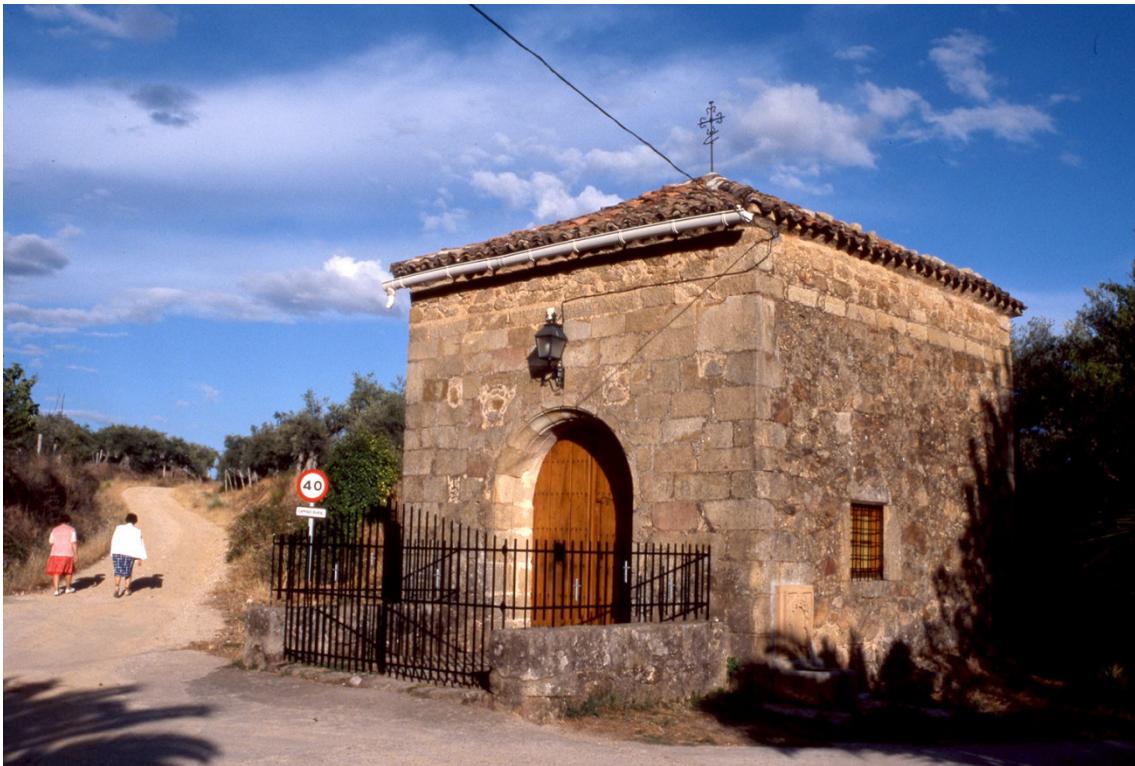
Año 1999.

La construcción es de cantería en el muro de la entrada y en las esquinas de toda la ermita y de mampostería en los otros tres muros. La entrada tiene un arco de medio punto. Hay sendas ventanas en los muros laterales, sin que sepamos si formaron parte de la construcción original o han sido abiertas posteriormente, lo que parece probable. La fuentecita del muro que da al sur se adosó en 1998 y se nutre de la red de abastecimiento de aguas.

Es fácil observar cómo el tejado original estaba a menos altura que el actual por los restos de la primera cornisa que se observan rodeando todo el edificio; en el muro posterior (no visible en la fotografía) aún se conserva dicha cornisa. El diferente aspecto del añadido en altura es evidente; en el muro principal se hizo con mampostería, a diferencia de todo el resto del lienzo que es de cantería. Podemos aventurar la fecha y la razón de dicha obra, como veremos.

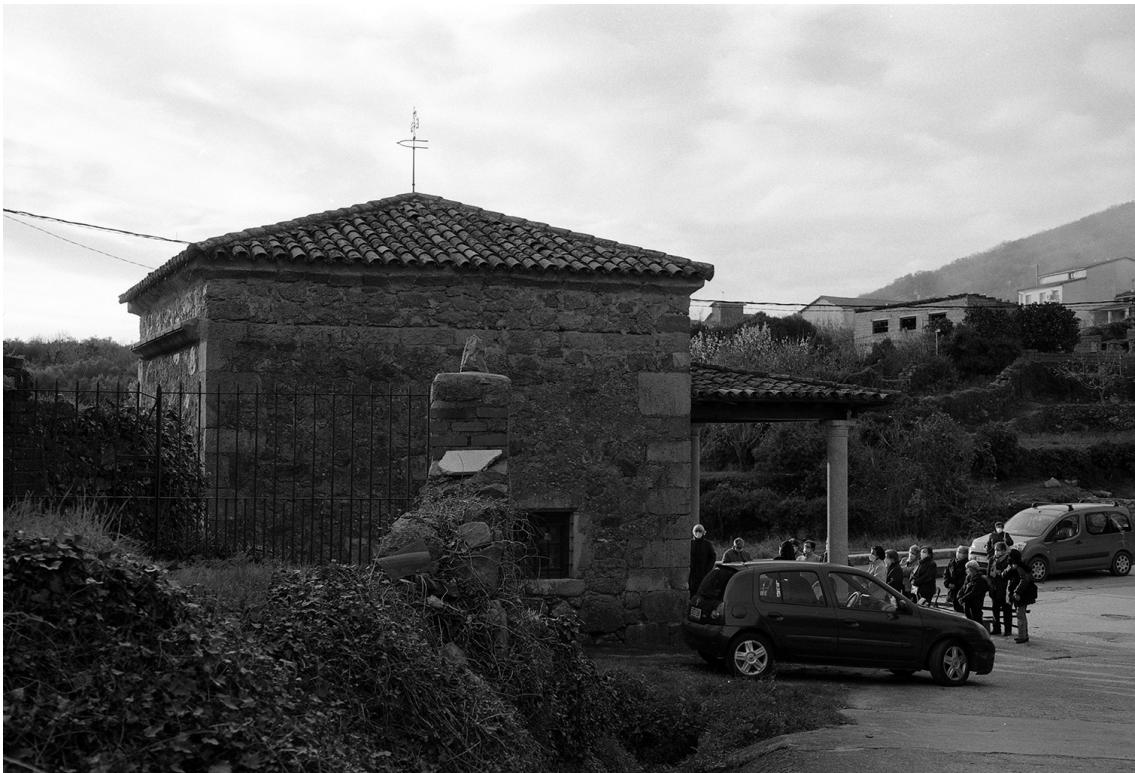
En el muro posterior puede observarse parte de la antigua cornisa, antes de elevar la altura de la ermita.

Debemos pensar entonces que la datación del retablo, la pintura y el altar del humilladero es cercana a dichas obras, entre 1631 y la mitad del siglo XVII. Para construir la cúpula hubo que levantar la altura del tejado de ermita.
